# **Relazione tecnico-scientifica sulle cause del collasso dell'argine del fiume Secchia avvenuto il giorno 19 gennaio 2014 presso la frazione San Matteo**

Bologna, 9 luglio 2014

## **Relazione tecnico-scientifica sulle cause del collasso dell'argine del fiume Secchia avvenuto il giorno 19 gennaio 2014 presso la frazione San Matteo**

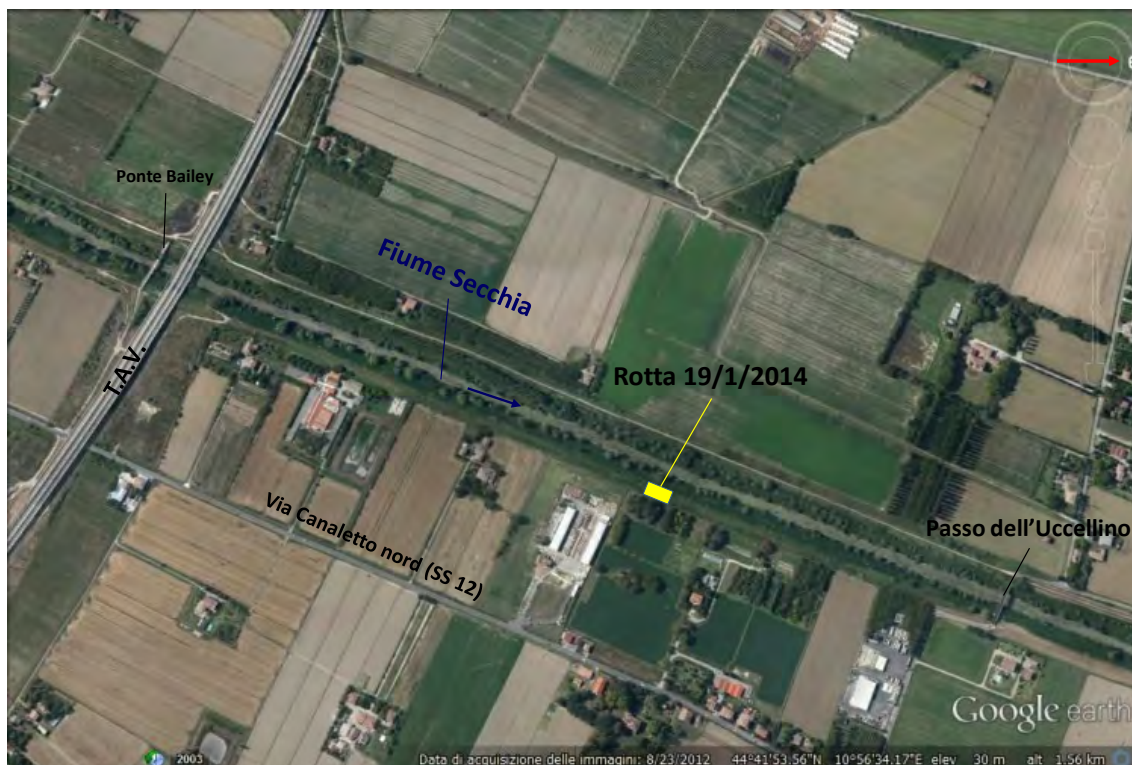
Figura 2 - Localizzazione della zona di rotta.

La rotta del Secchia del giorno 19-01-2014 è avvenuta nell'argine destro in località San Matteo, frazione del Comune di Modena (Figura 1), nel tratto compreso tra la ferrovia TAV è il passo, o ponte, dell'Uccellino (Figura 2). Questo tratto del fiume corre parallelo alla Strada Nazionale Canaletto Nord, locale denominazione della SS 12. La rotta è avvenuta poco a Nord del numero civico 911, tra gli stanti 72 e 73 (Figura 2).

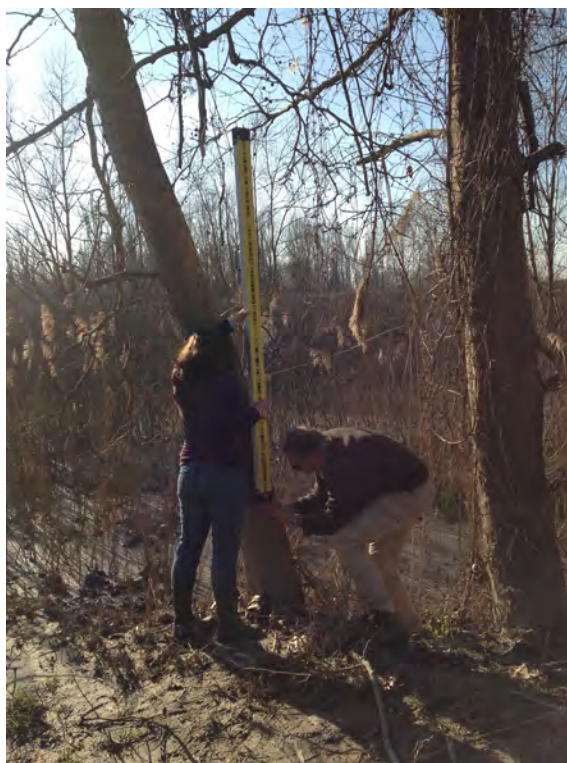
*Figura 13 - Rilievo topografico della traccia del livello idrometrico massimo lasciata su un albero posto a circa 500 m a valle dalla sezione del collasso arginale. La quota della traccia è risultata pari a 35.70 m s.l.m..*

La simulazione ottenuta dal modello di propagazione dell'onda di piena lungo l'asta del fiume Secchia è validata da diversi elementi di confronto tra dati simulati e dati osservati all'interno del dominio di calcolo. Nella Figura 10 è riportato il confronto tra livello simulato ed osservato nella sezione fluviale posta immediatamente a valle della cassa di espansione di Rubiera. Nella Figura 11 è riportato il confronto tra il livello simulato e osservato nella sezione idrometrica di Ponte Alto. Nella Figura 12 è riportato il confronto tra livello simulato ed osservato nella sezione idrometrica di Ponte Bacchello. Nella Figura 13 è documentato il rilievo altimetrico della traccia del livello, osservata su un albero posto a circa 500 m a valle dalla sezione del collasso arginale. Il livello rilevato – pari a 35.70 m s.l.m. – è risultato in pieno accordo con il livello massimo simulato in quella sezione – pari a 35.71 m s.l.m..

Inoltre, durante la campagna di rilievo topografico eseguita dalla Commissione lungo il fiume Secchia il giorno 24-02-2014 (Figura 13), è stata osservata sull'argine destro, immediatamente a valle del tratto riparato, l'orma riportata nella Figura 67. Secondo il parere di esperti di animali selvatici consultati nel corso dell'indagine, si tratterebbe di un'orma di tasso o, meno verosimilmente, di un istrice. Tale

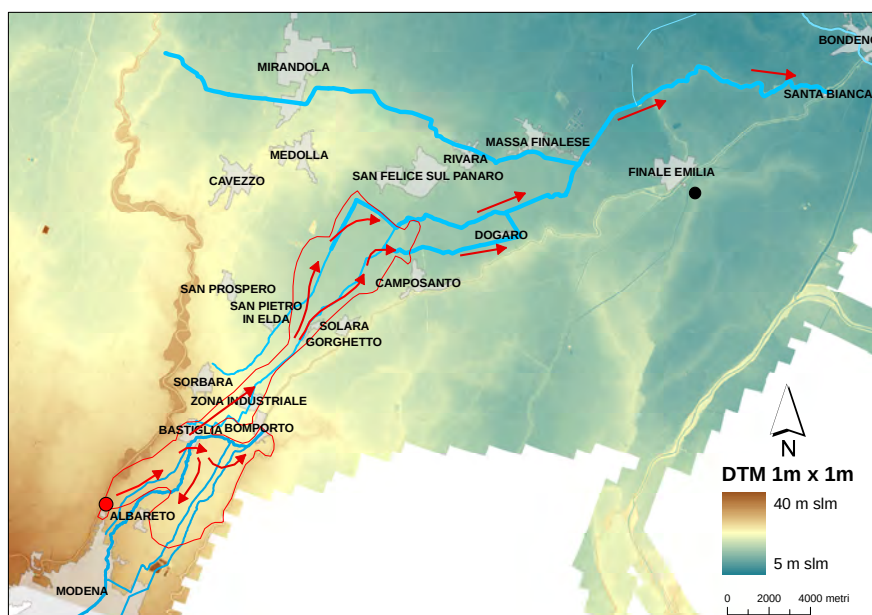
L'onda di esondazione (Figura 16) si è inizialmente propagata seguendo il percorso che si estende lungo il Canale Levata e la Strada Statale 12 in direzione Nord, ripartendosi poi – a monte dell'abitato di Bastiglia – secondo due percorsi principali. Il primo percorso di drenaggio ha convogliato le acque di esondazione verso l'abitato di Bastiglia, proseguendo poi verso la Zona Industriale di Bomporto, gli abitati di Solara e Gorghetto, il Bosco della Saliceta. Le acque sono state in definitiva drenate dal reticolo di canali del Consorzio di Bonifica di Burana quali il Canale Dogaro ed il Canale Vallicella. Tali acque sono state infine smaltite – in parte per sollevamento meccanico e in parte per gravità – dalla Centrale di Santa Bianca. Il secondo percorso di drenaggio si è sviluppato attraverso il sormonto degli argini del Canale Naviglio – a monte dell'abitato di Bastiglia – in direzione Est e ha convogliato le acque di esondazione verso un comparto chiuso a Nord dalle arginature del Canale Naviglio e a Est dalle arginature del fiume Panaro.

*Figura 16 - Schema della propagazione dell'onda di esondazione prodotta dalla rottura dell'argine di San Matteo nella bassa pianura modenese.*

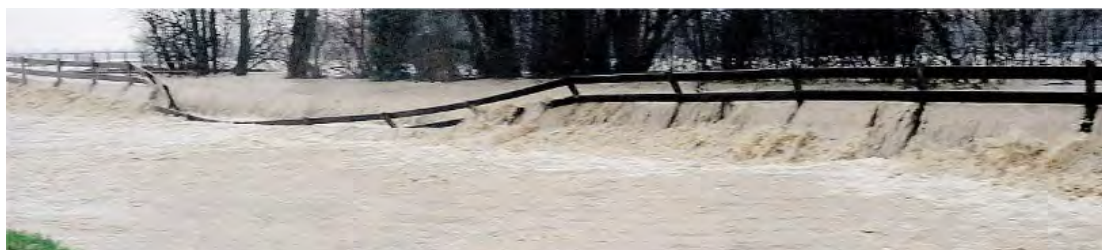
*Figura 59 - Sormonto della strada Canaletto in prossimità della rotta.*

La Figura 54 riporta l'area allagata e le quote idriche massime ottenute dalla simulazione. La Figura 55 riporta le profondità idriche massime stimate sul territorio. La Figura 56 riporta il modulo delle velocità idriche massime. Un dettaglio delle stesse grandezze, per la zona vicina alla breccia, è riportato nella Figura 57 e nella Figura 58. Da quest'ultima si nota, in particolare, l'elevata velocità nella zona della breccia ed anche nella zona di sormonto della strada Canaletto (Figura 59), che ha provocato la parziale asportazione del terrapieno di imposta della strada stessa.

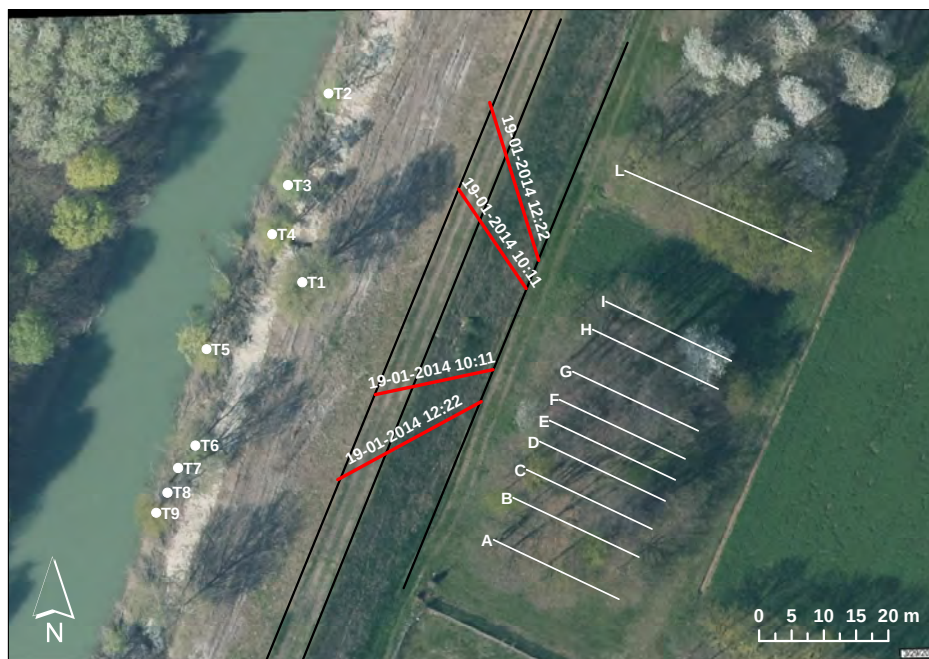
Figura 63 - Ricostruzione della relazione geometrica tra la posizione delle aperture delle tane degli animali selvatici – così come apparivano nelle foto aeree del 29-03-2012 – e lo sviluppo della breccia arginale alle ore 10:11 (Figura 64) e 12:22 del giorno 19-01-2014 (Figura 65).

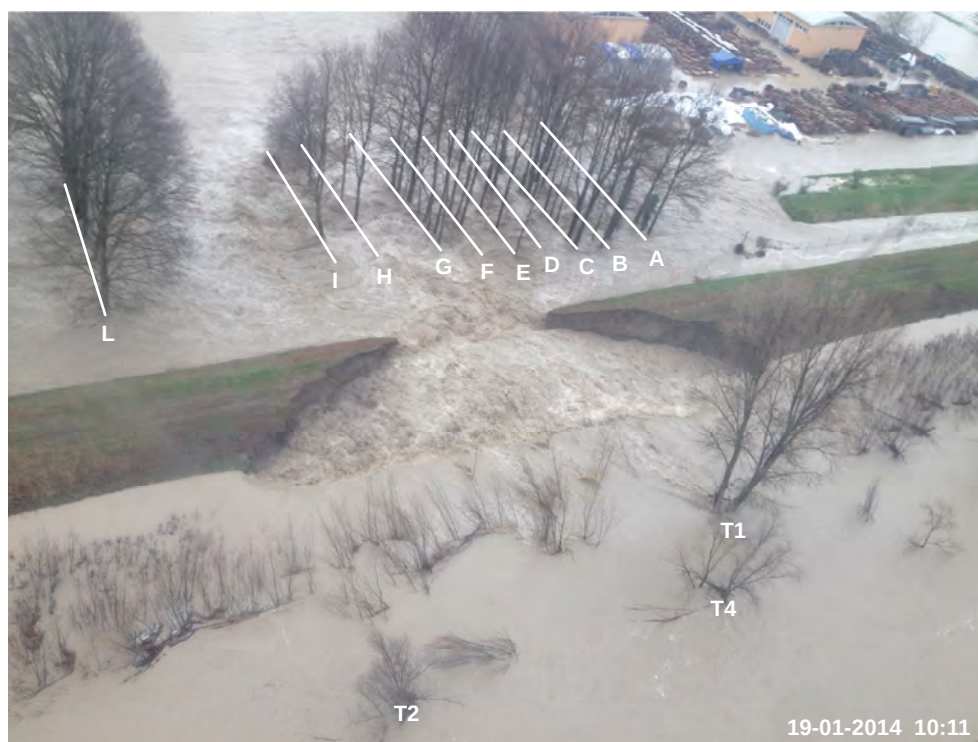
Figura 64 - Fotografia della breccia arginale presa dal Dott. Fabio Seghedoni alle ore 10:11 del 19-01-2014.

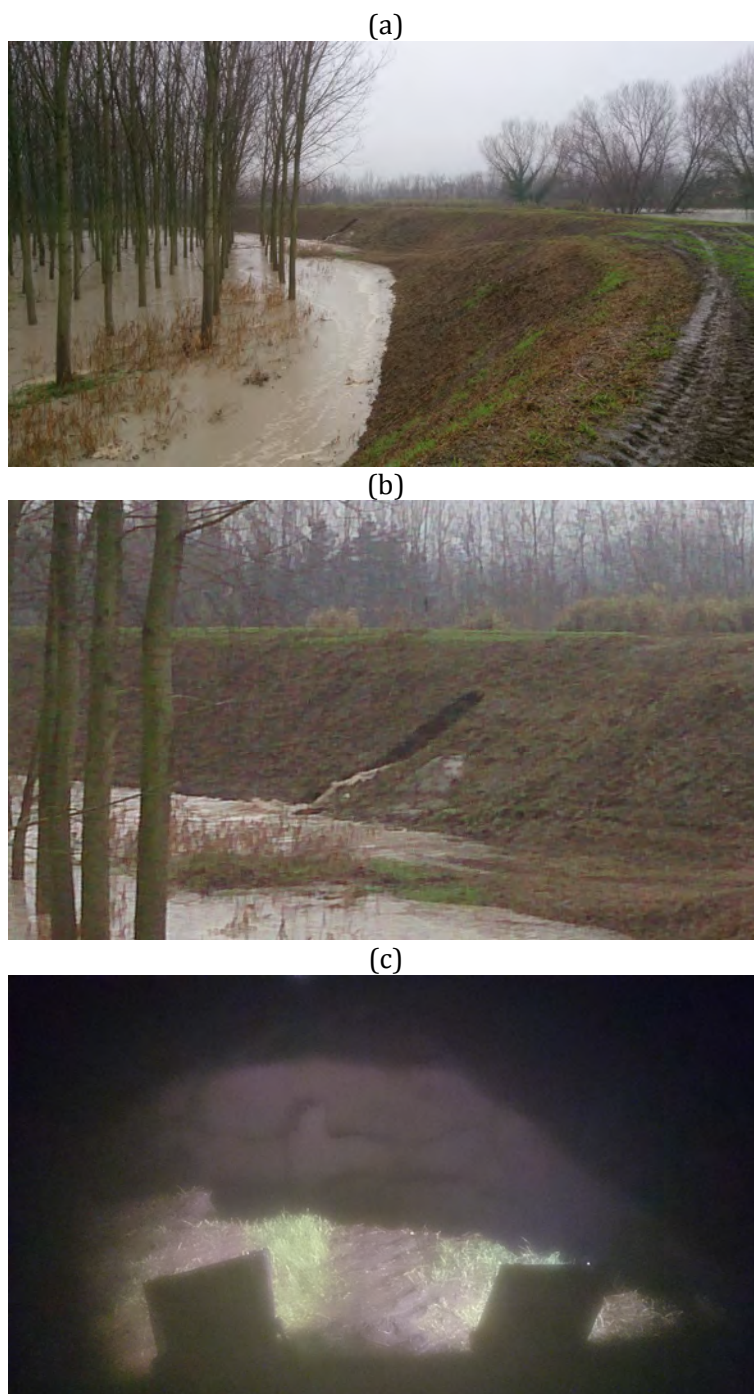
*Figura 66 - Documentazione fotografica del fenomeno di erosione interna osservato il giorno 19-01-2014 nell'argine destro del fiume Panaro presso Via Tronco. (a) Tratto arginale interessato dal fenomeno. (b) Dettaglio del fenomeno di erosione interna. (c) Collasso della parte sommitale dell'argine per effetto dell'erosione interna sottostante.*

Un primo tipo d'innescò, riconducibile a processi di erosione interna, è del tutto analogo a quello documentato da quanto osservato sull'argine destro del fiume Panaro nel pomeriggio dello stesso 19 gennaio 2014. Si tratta di un fenomeno che si sviluppa inizialmente mediante un processo di progressiva erosione interna coinvolgente il sistema di tane, eventualmente indebolito dalla precipitazione diretta al suolo. Una volta asportato un sufficiente quantitativo di materiale, la parte dell'argine sovrastante la cavità crolla, provocando un notevole abbassamento della sommità arginale.

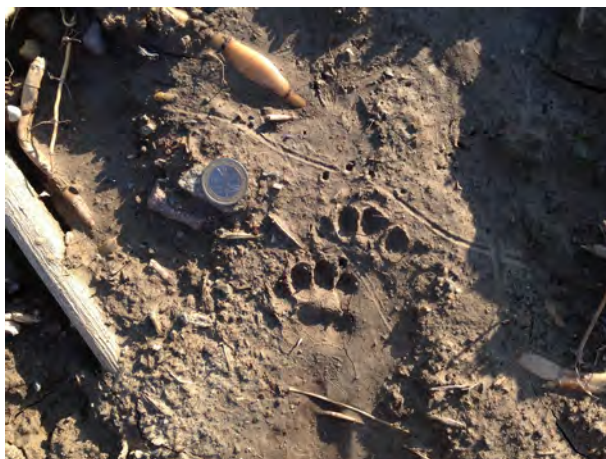
evidenza appare importante poiché conferma la presenza di animali selvatici con spiccata capacità fossoria lungo il tratto arginale collassato il giorno 19-01-2014.

*Figura 67 – Orma di animale selvatico (tasso o, meno verosimilmente, istrice) osservata sul terreno prossimo al cantiere il giorno 24-02-2014.*

Le evidenze raccolte mostrano, da un lato, come le tane degli animali selvatici si siano notevolmente sviluppate dal 2010 (Figura 69) al 2012 (Figura 63), dall'altro come siano ancora oggi presenti animali selvatici con spiccate capacità fossorie (Figura 67 e Figura 68). Si può pertanto supporre che le tane presenti nel tratto di argine collassato potessero essere al momento del collasso (gennaio 2014) ancora più sviluppate, rispetto a quanto osservabile nelle fotografie della primavera 2012.

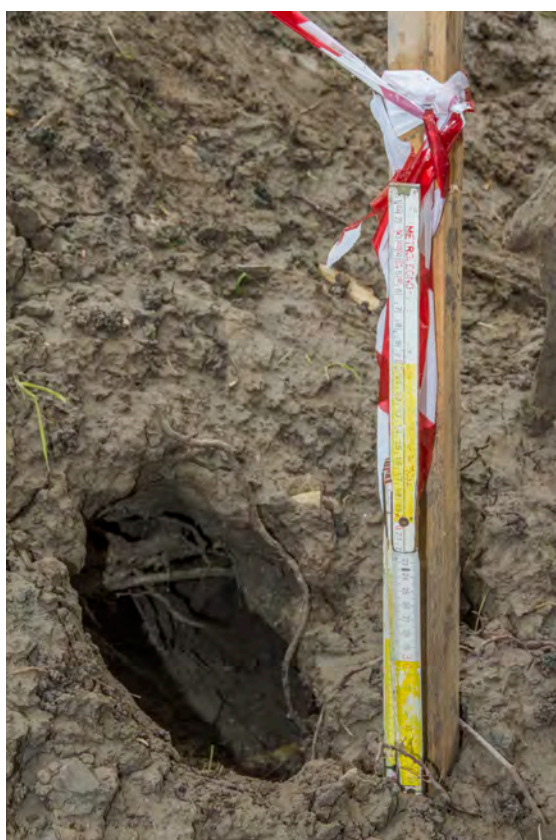
A ulteriore conferma della presenza attiva di animali selvatici nel tratto di interesse, si riporta in Figura 68 una foto scattata durante uno dei sopralluoghi eseguiti dalla Commissione, in data 19-02-2014, in cui è evidente il foro di ingresso di una tana di animale selvatico, del diametro di una ventina di centimetri, scavata nel tratto di argine poco a valle della rotta, che, in base alle evidenze del sopralluogo, risulta successiva agli interventi di ripristino.

*Figura 68 – Tana di animale selvatico osservata, immediatamente a valle della tratto collassato, durante il sopralluogo del giorno 19-02-2014.*

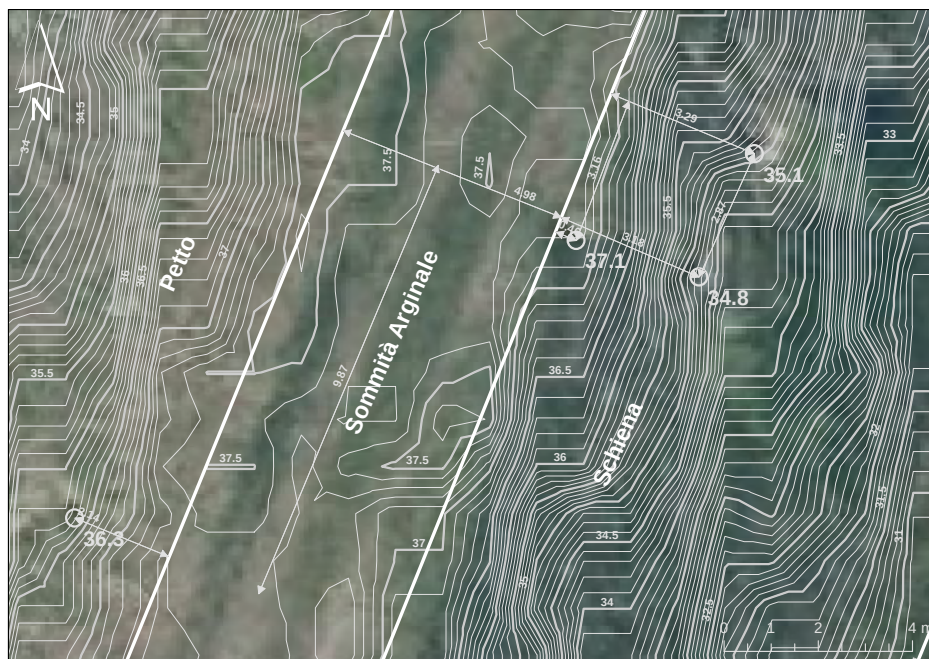
Figura 70 - Ricostruzione della posizione planimetrica ed altimetrica delle aperture sull'argine dovute alle tane degli animali selvatici.

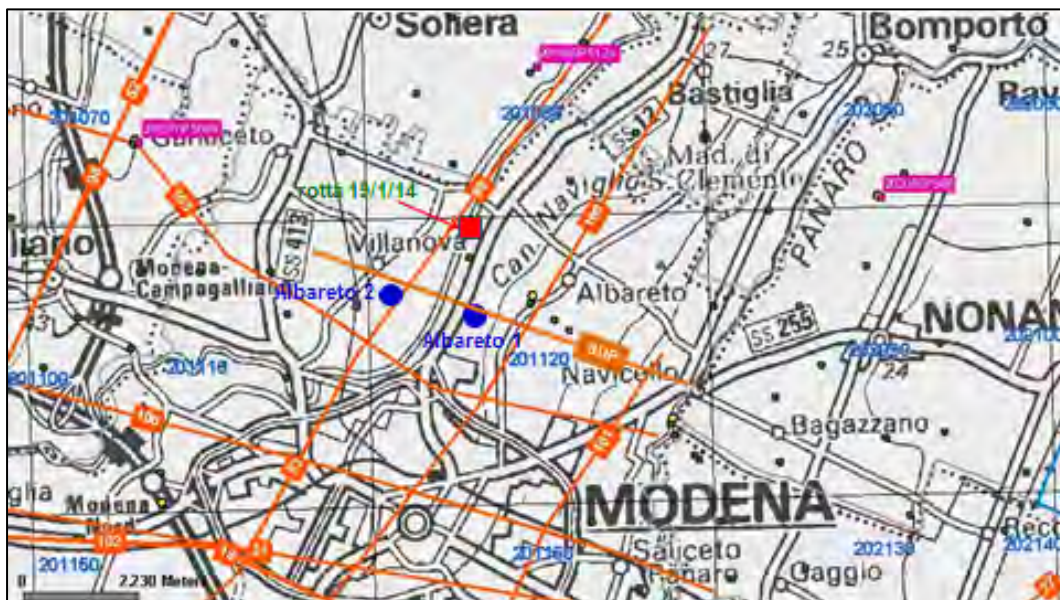
Figura 72 - Ubicazione delle sezioni disponibili nel sito web del Servizio Geologico Regionale e dei pozzi Albareto 1 e 2.

La morfologia di questo settore di pianura è il risultato delle attività deposizionali ed erosive dei fiumi Secchia e Panaro, affluenti di destra del Po, che drenano ampie aree dell'Appennino emiliano. Il suo assetto geologico è noto soprattutto grazie all'interpretazione di linee sismiche e pozzi realizzati per la ricerca d'idrocarburi. I dati disponibili per questo sito derivano soprattutto dai pozzi Albareto 1 e 2, ubicati poco a Sud dell'area d'interesse (Figura 72). Nella Figura 73 è rappresentata una sezione che illustra l'assetto tettonico della pianura modenese.

sono invece disponibili le sezioni realizzate, a diverse scale, per il progetto CARG, per lo studio sulle riserve idriche sotterranee (Regione Emilia-Romagna, ENI - Agip, 1998) e per il progetto di bonifica del distretto ceramico Modena-Reggio (Figura 72). Nella Figura 75 sono rappresentate le 2 sezioni più significative.

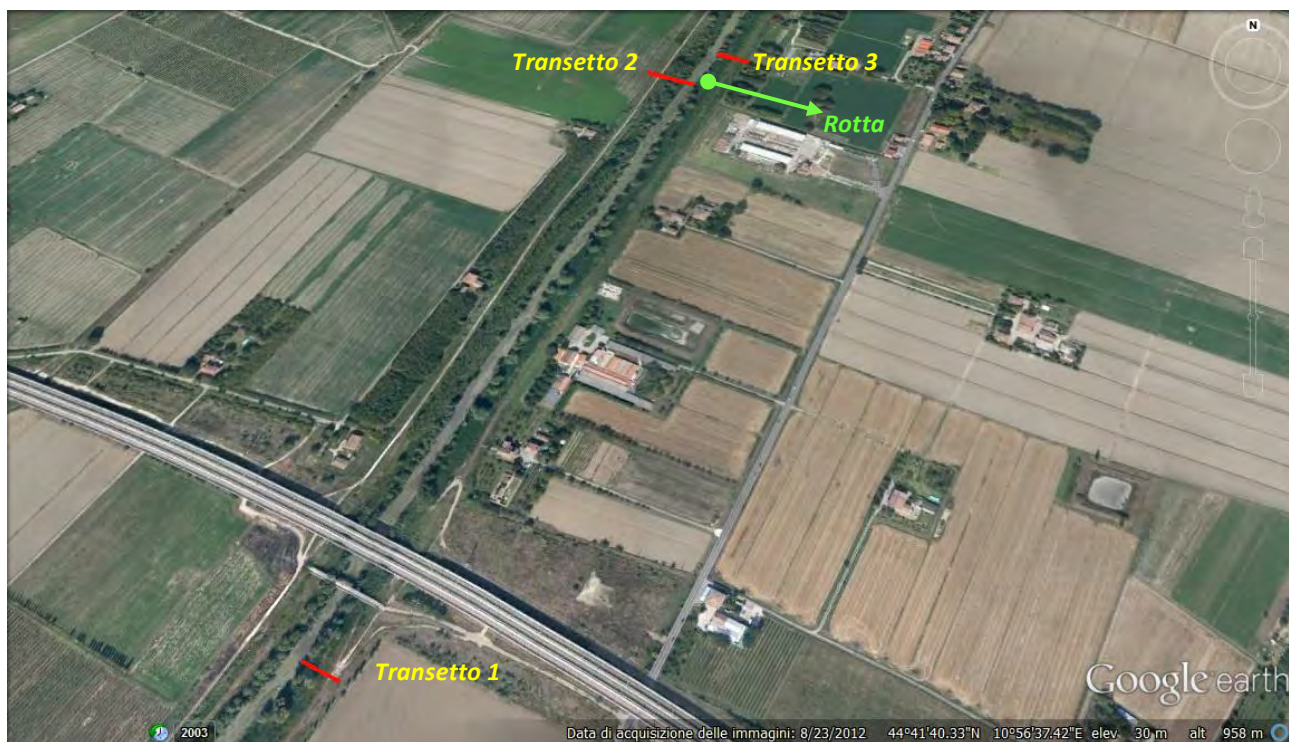
Allo scopo di determinare le caratteristiche fisico-meccaniche dei terreni costituenti l'argine e i terreni di fondazione dello stesso, è stata eseguita una campagna di indagini geotecniche in sito distribuite lungo tre sezioni (o transetti) trasversali al corpo arginale, ubicate in aree adiacenti alla zona della rotta e ritenute potenzialmente rappresentative dell'arginatura collassata (Figura 79). In particolare:

Figura 79 - Ubicazione delle sezioni (transetti) indagate.

Le verifiche di stabilità della sezione arginale della rotta (schematizzazione 2D) sono state condotte con riferimento alla morfologia superficiale ricavata dai rilievi LiDAR, alla quale è stata associata la stratigrafia già individuata per il *Transetto 3* (Figura 79).

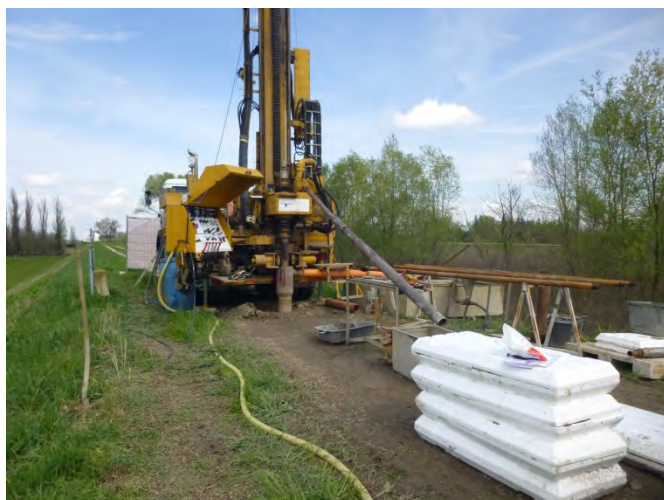
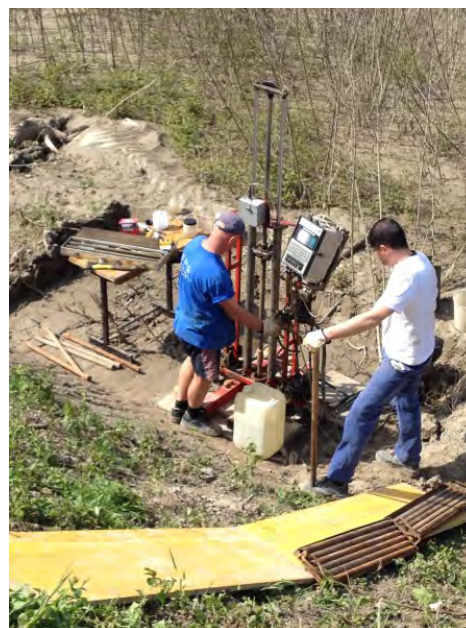
Nel corso delle prove penetrometriche realizzate dalla sommità arginale sono state eseguite, a profondità prefissate, delle prove di dissipazione della sovrappressione interstiziale indotta dalla penetrazione, finalizzate alla definizione della pressione a regime della falda. Nella Figura 81 sono riportate due immagini fotografiche delle diverse fasi di indagine in sito. In Tabella 5-1 sono riassunte le principali caratteristiche delle prove geotecniche in sito realizzate. Tutti i certificati di prova sono in possesso dell'Amministrazione Regionale.

Figura 81 - Fase di esecuzione a) del sondaggio geotecnico dalla sommità dell'argine sinistro; b) delle prove penetrometriche dal petto dell'argine.
